Bauzeit: 1995-1996
Hauptnutzfläche: 505 qm
Baukosten: DM 750.000.-

Naturschutzzentrum Karlsruhe-Rappenwört

Ein Projekt der Staatlichen Hochbauverwaltung

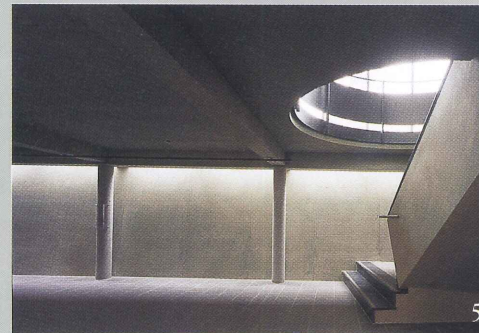
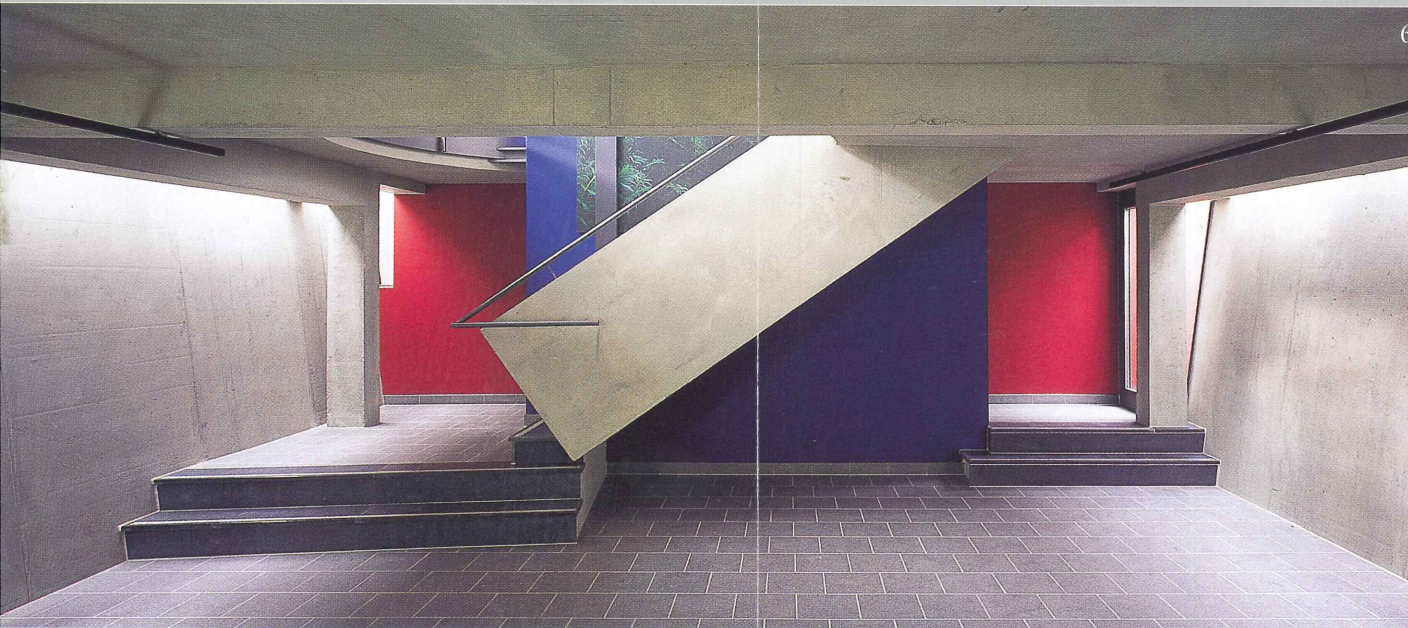
- 4. Treppe ins Untergeschoss
- 5. Tageslicht flutet entlang der leicht geneigten Außenwand ins Untergeschoss
- 6. Licht und die Schichtung farbiger Wandflächen erweitern den Ausstellungsraum im Untergeschoss

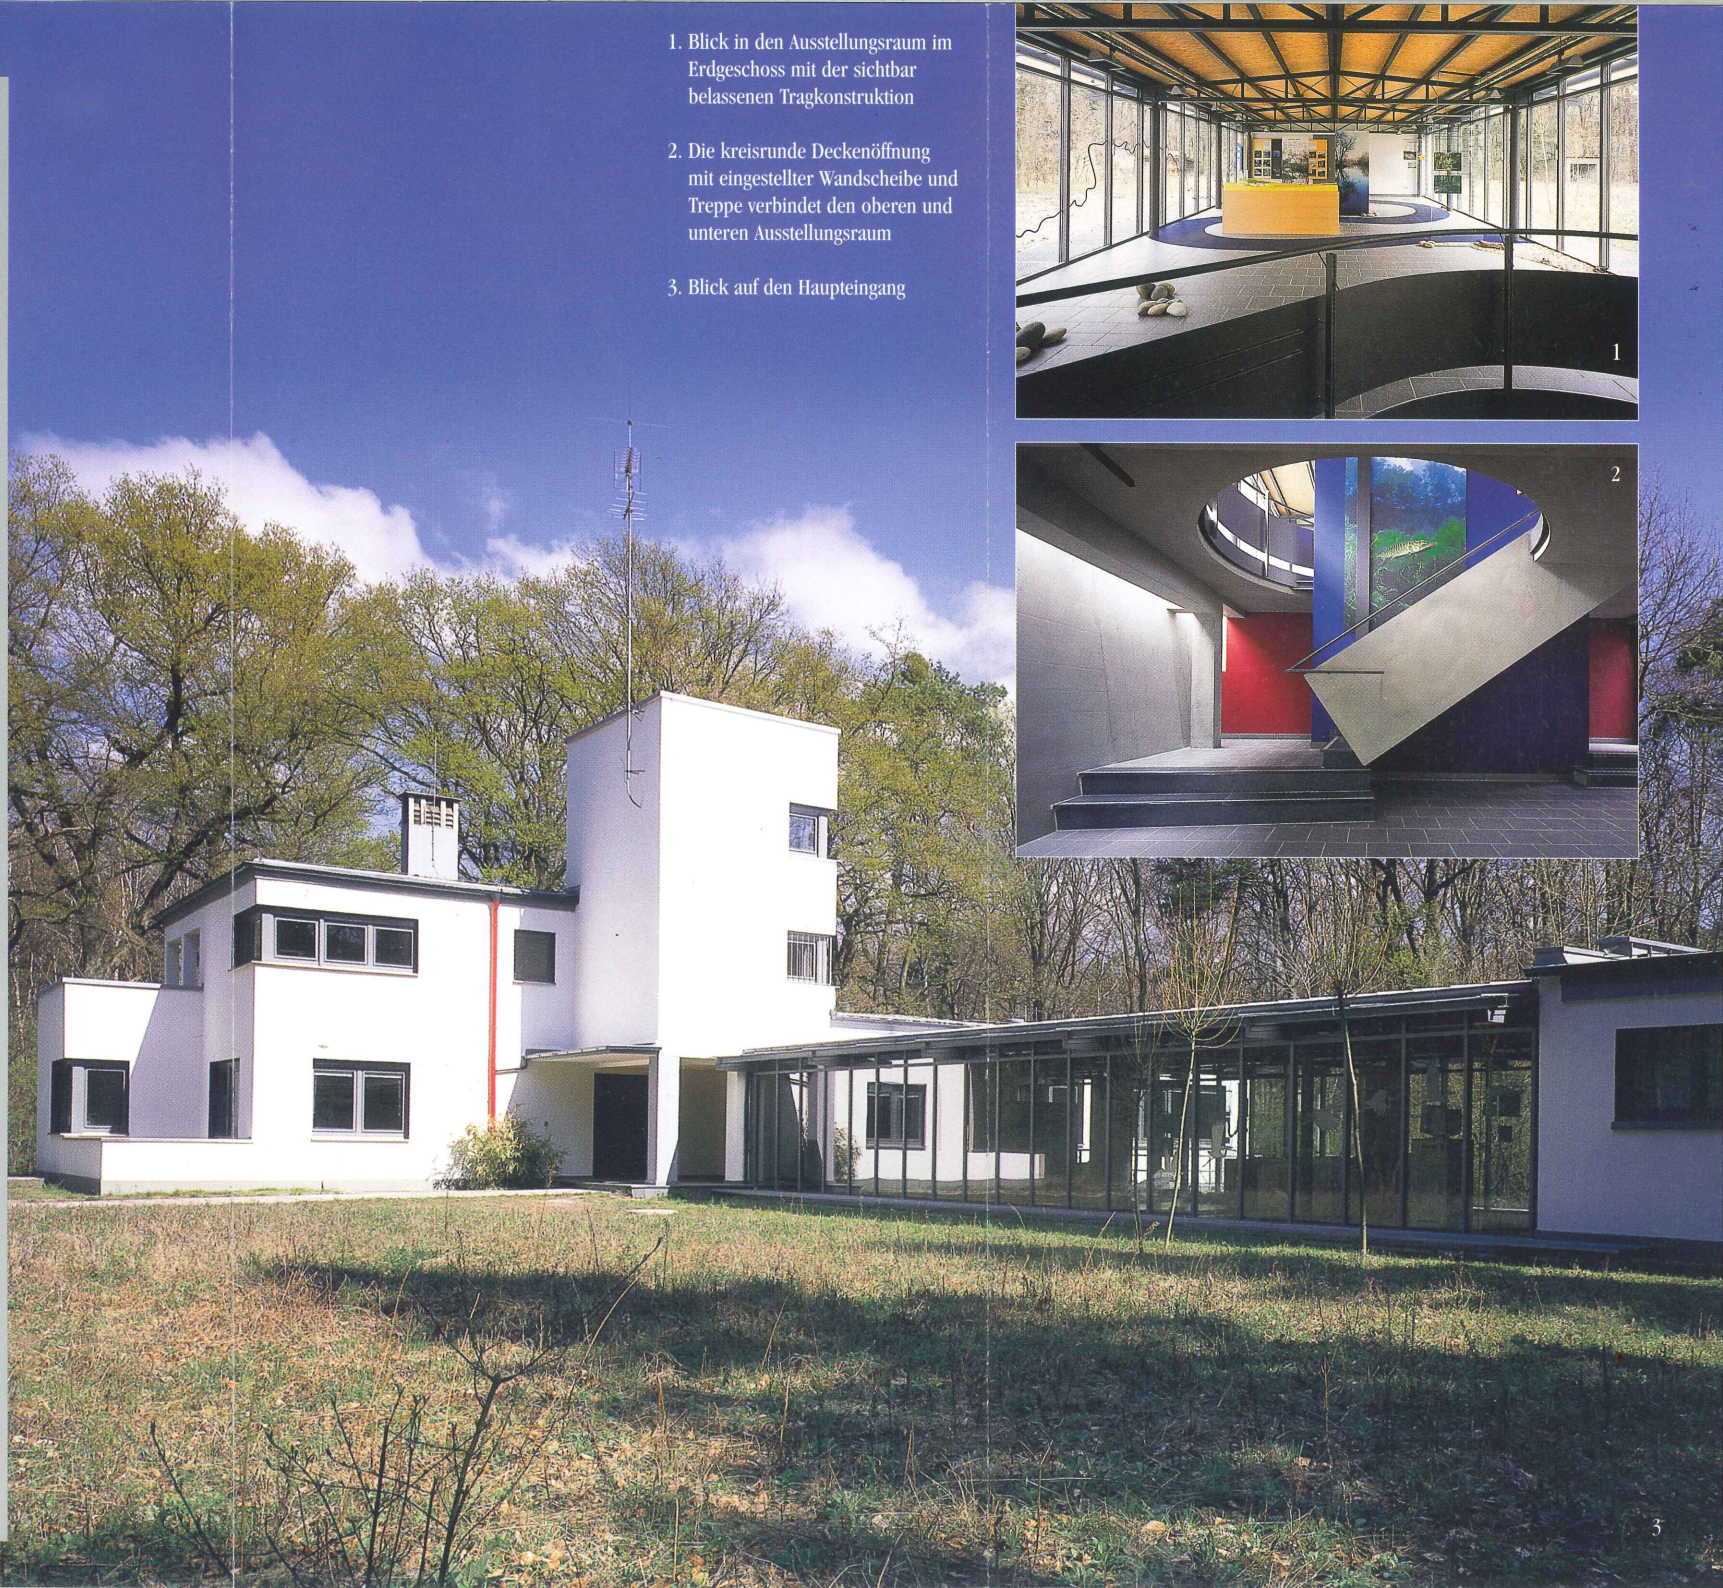
1. Blick in den Ausstellungsraum im Erdgeschoss mit der sichtbar belassenen Tragkonstruktion

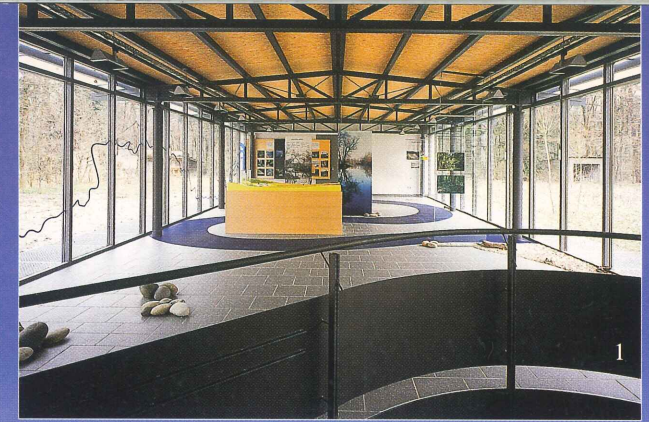
2. Die kreisrunde Deckenöffnung mit eingestellter Wandscheibe und Treppe verbindet den oberen und unteren Ausstellungsraum
